MARÉCOTTES: RÉVISION DES VANNES DU BASSIN

En 2020, les CFF ont planifié un important arrêt d'exploitation en vue de la réfection du puits blindé de Corbes, partie intégrante l'aménagement CFF de Châtelard-Vernayaz. Les CFF en ont profité pour réaliser de grands travaux sur l'aménagement, baptisant le projet global « Barberine 2020 ». Plusieurs de ces travaux nous ont été confié, l'un d'entre eux étant la remise en état du bassin des Marécottes.

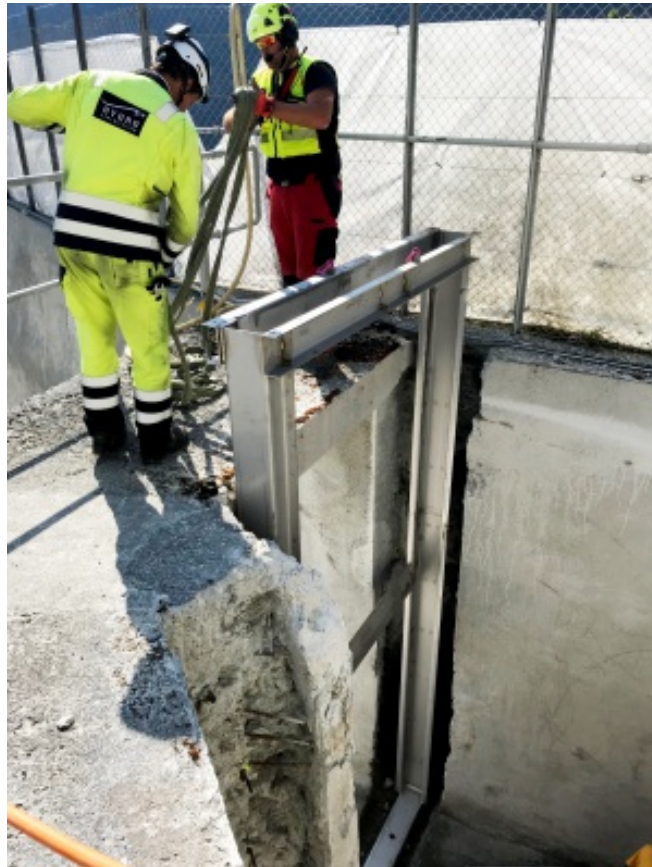
- Dépose et remplacement des deux vannes planes de 2300mm de hauteur et 2000mm de largeur à l'entrée du bassin, y compris motorisation.
- Dépose et remplacement des deux vannes planes de purge de 700mm de hauteur et 750mm de largeur entièrement en acier inoxydable.
- Dépose et assainissement partiel des deux vannes de sortie de 3500mm de hauteur et 2660mm de largeur, pesant plus de 18To chacune.
- Repose des vannes révisées et renouvelées.

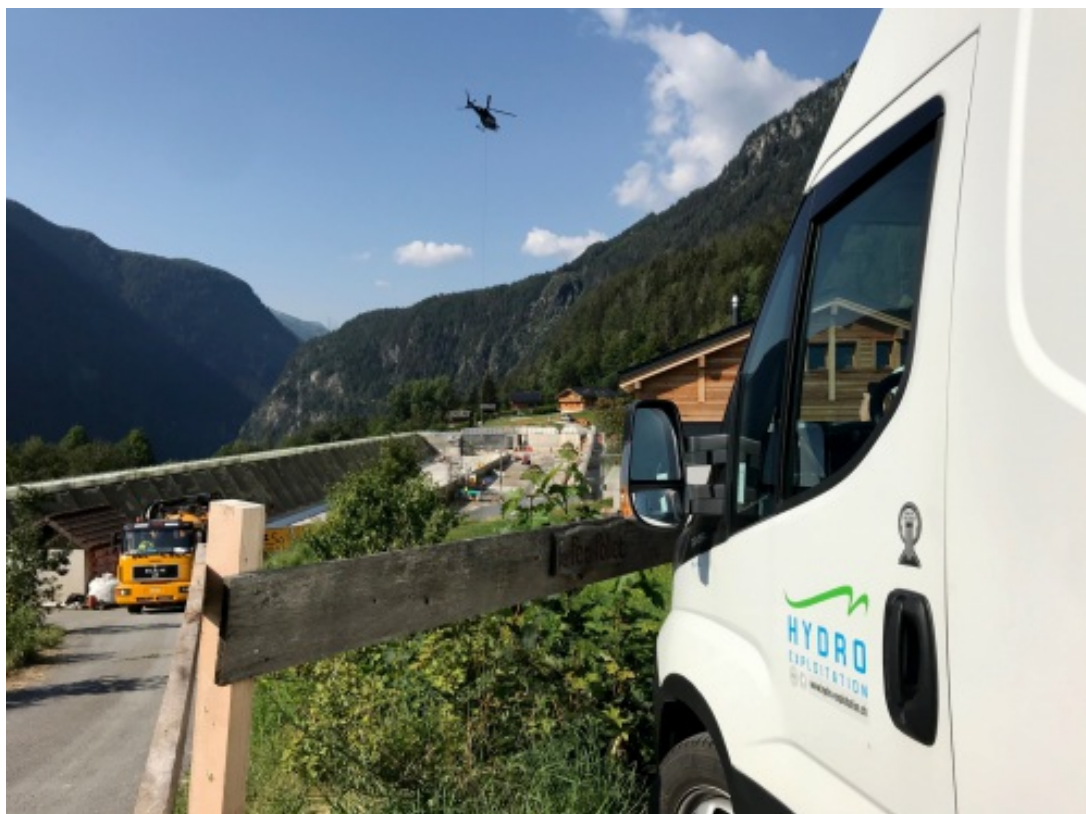
Le bassin de compensation des Marécottes (commune de Salvan), fait partie de l'aménagement hydroélectrique de Vernayaz. Le bassin permet de mettre en charge les eaux avant le turbinage dans la centrale de Vernayaz. Il a été construit entre 1924 et 1926, conçu par l'ingénieur Alexandre Sarrasin. Son parement Nord est constitué d'un mur en béton armé qui se trouve contre terre. Son parement sud est une construction audacieuse pour l'époque, constituée de 42 voûtes inclinées, de faible épaisseur s'appuyant sur des contreforts.
