MARÉCOTTES: REVISION DER TAFELSCHÜTZEN DES AUSGLEICHSBECKENS

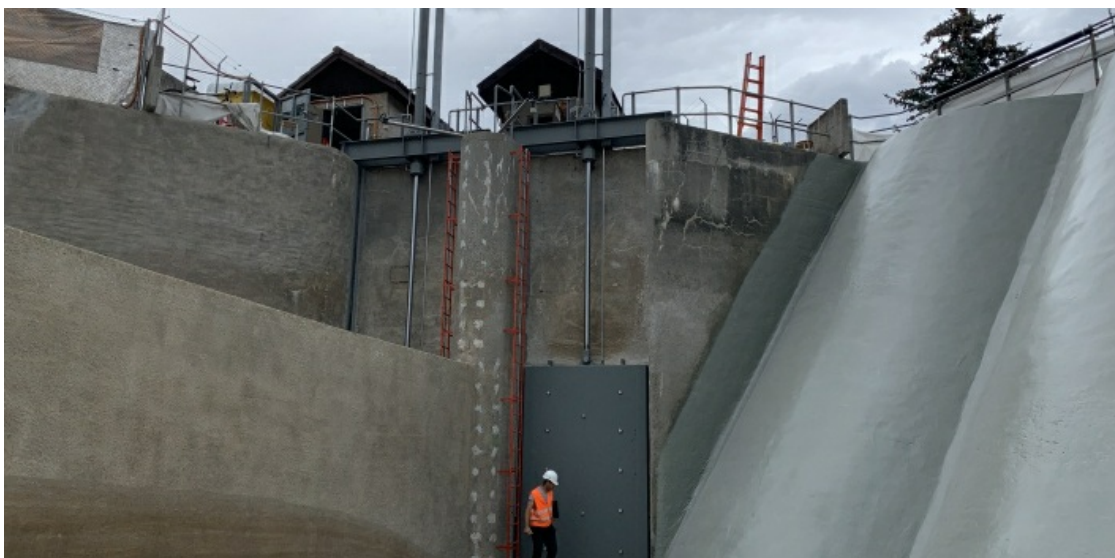
Im Verlaufe dieses Jahres 2020 haben die SBB einen grösseren Betriebsunterbruch eingeplant, um die Druckleitung Corbes zu sanieren, welche zum Komplex des SBB-Kraftwerks Châtelard-Vernayaz gehört. Die SBB nutzten die Gelegenheit, um umfangreiche Arbeiten an ihren Anlagen durchzuführen und nannten das Gesamtprojekt "Barberine 2020". Einige dieser Aufträge wurden uns anvertraut, darunter die Instandsetzung des Ausgleichsbeckens Les Marécottes.

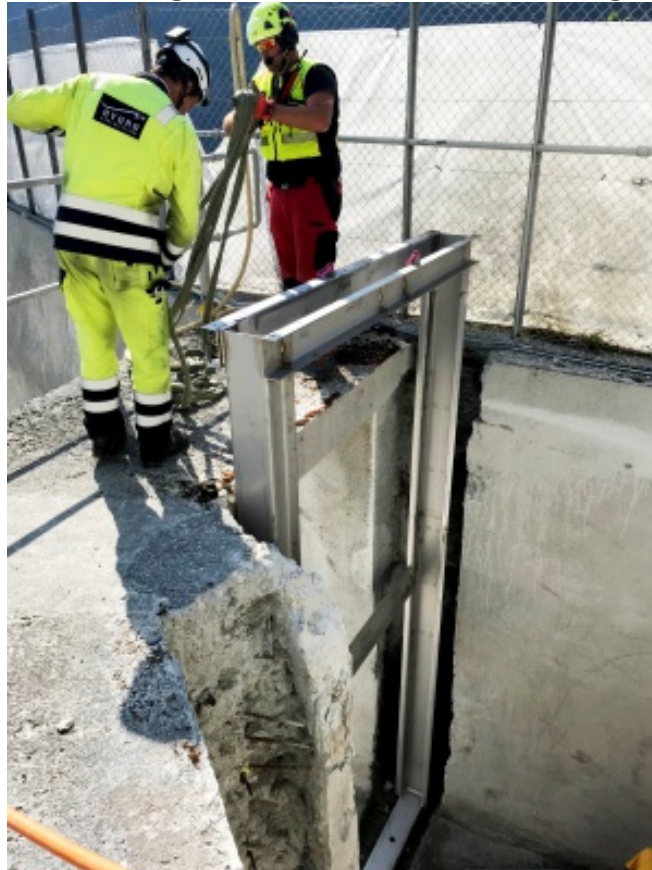
- Demontage, Ersatz und Motorisierung der beiden 2300 mm hohen und 2000 mm breiten Tafelschützen eingangs des Ausgleichsbeckens.
- Demontage und Ersatz der beiden 700 mm hohen und 750 mm breiten Tafelschützen aus Edelstahl beim Grundablass.
- Demontage und Teilsanierung der beiden 3500 mm hohen und 2660 mm breiten und je 18 Tonnen schweren Auslaufschützen.
- Wiedereinbau der sanierten und erneuerten Schützen.

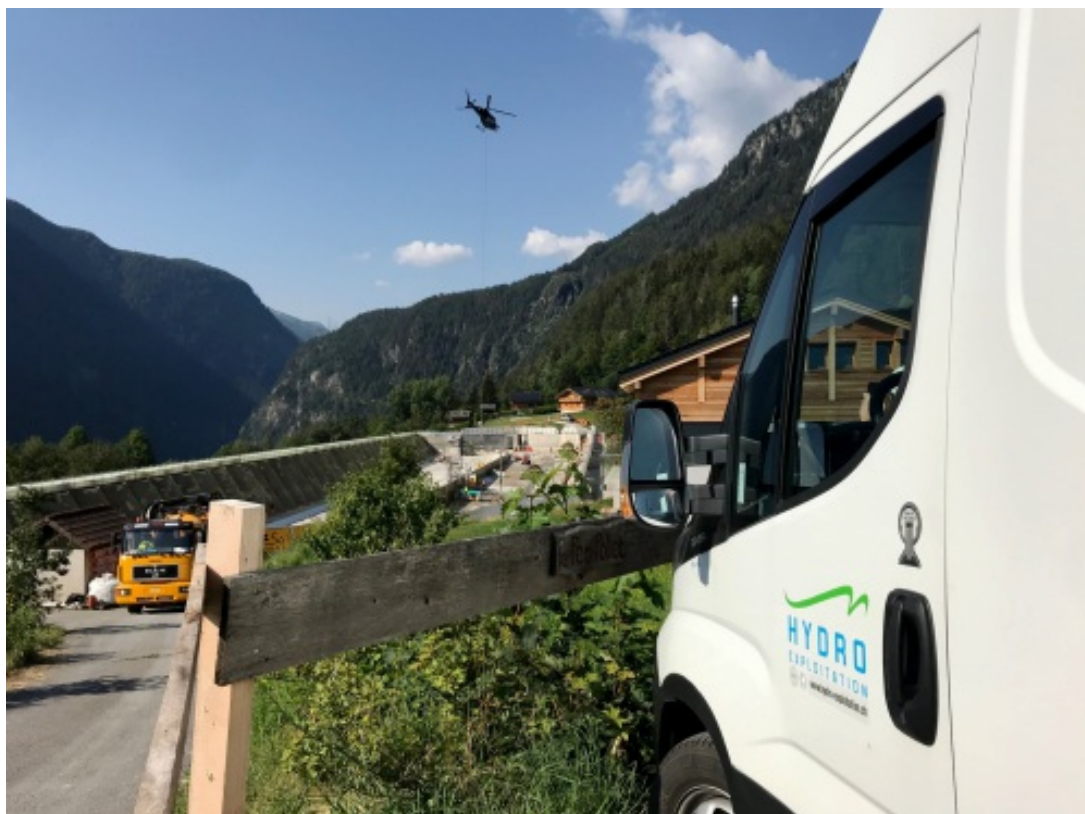
Das Ausgleichsbecken Les Marécottes (Gemeinde Salvan) gehört zum Wasserkraftwerk Vernayaz. Im Becken wird das Wasser gefasst, das anschliessend in der Zentrale Vernayaz turbinert wird. Das Ausgleichsbecken wurde vom Ingenieur Alexandre Sarrasin konzipiert und zwischen 1924 und 1926 erbaut. Die nordseitige Mauer besteht aus Stahlbeton, die gegen den Boden abschliesst. Der südseitige Sichtbetonteil ist eine gewagte Konstruktion für die damalige Zeit und besteht aus 42 dünnen, geneigten und auf Pfeilern abgestützten Stahlbetonbögen.
