MARÉCOTTES: RÉVISION DES VANNES DU BASSIN

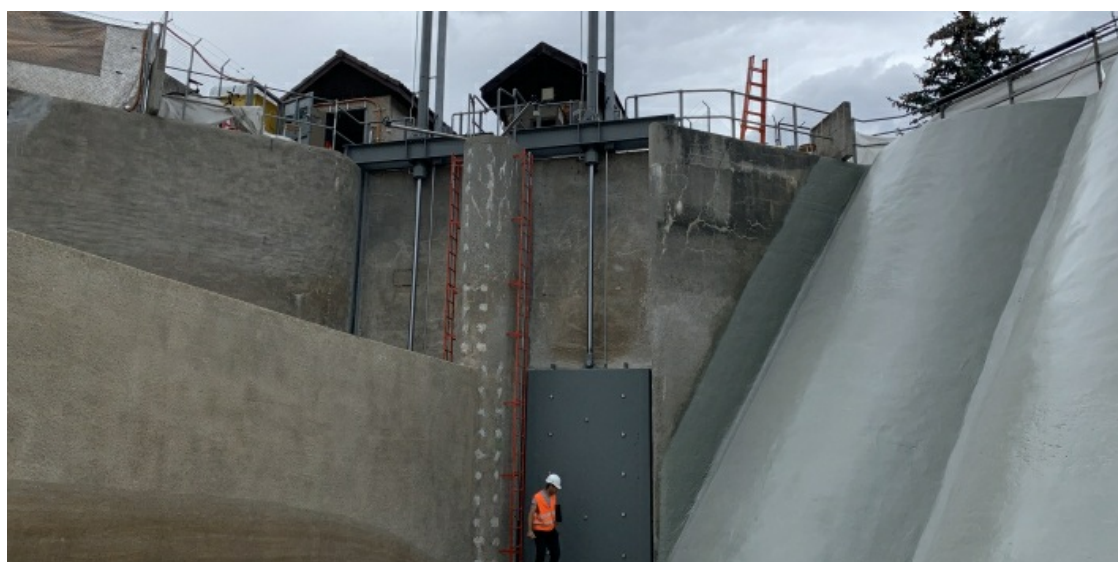
d'aménée. Les travaux attribués à HYDRO Exploitation consistaient à réviser et à renouveler des différentes vannes du bassin. Grâce à une étroite collaboration entre l'ingénierie mécanique, l'équipe de montage et le sous-traitant fabricant de vannes Hydro, les travaux ci-dessous ont pu être réalisés dans les délais très serrés, et ce malgré une période de flottement due à la pandémie Covid-19 :

- Dépose et remplacement des deux vannes planes de 2300mm de hauteur et 2000mm de largeur à l'entrée du bassin, y compris motorisation.
- Dépose et remplacement des deux vannes planes de purge de 700mm de hauteur et 750mm de largeur entièrement en acier inoxydable.
- Dépose et assainissement partiel des deux vannes de sortie de 3500mm de hauteur et 2660mm de largeur, pesant plus de 18To chacune.
- Repose des vannes révisées et renouvelées.
